密山市盛泰矿石开采有限公司  
密山市当壁镇庆康村水库东山石料场  
建筑用花岗岩矿  
矿区生态修复方案

矿区生态修复方案编制信息表

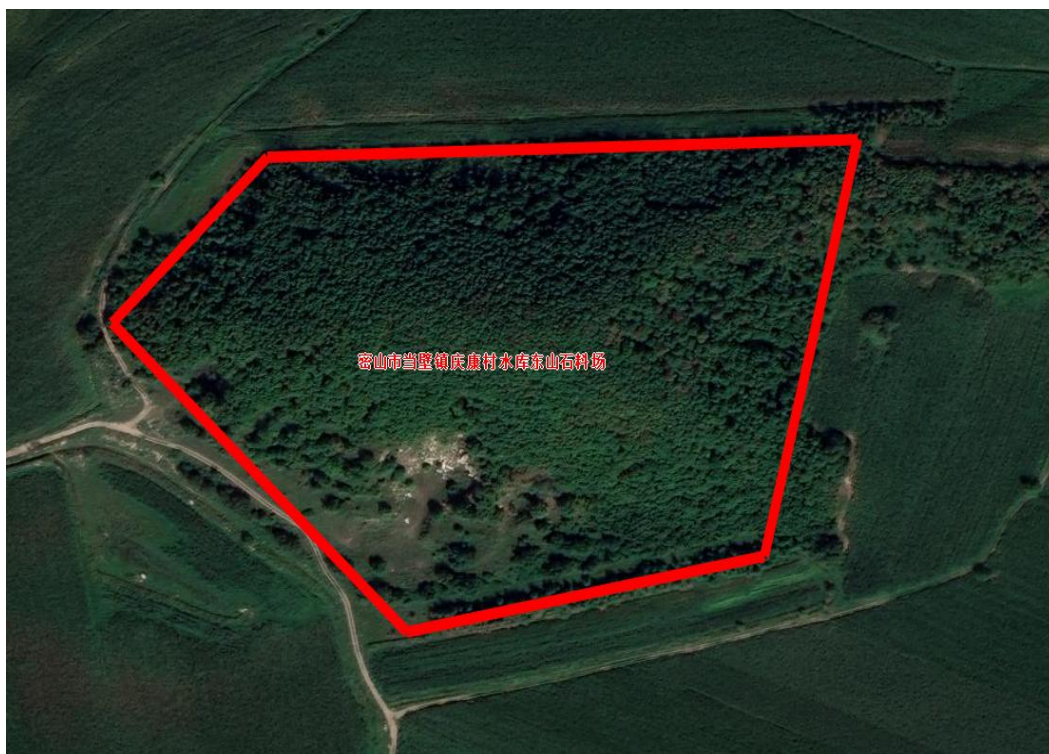
图2-1 矿区地形地貌示意图

度最低点170m，本区最低侵蚀基准面为156m。山坡较缓，一般坡角在14~22°之间，多呈复合型山坡。

矿区地貌见示意图2-1：

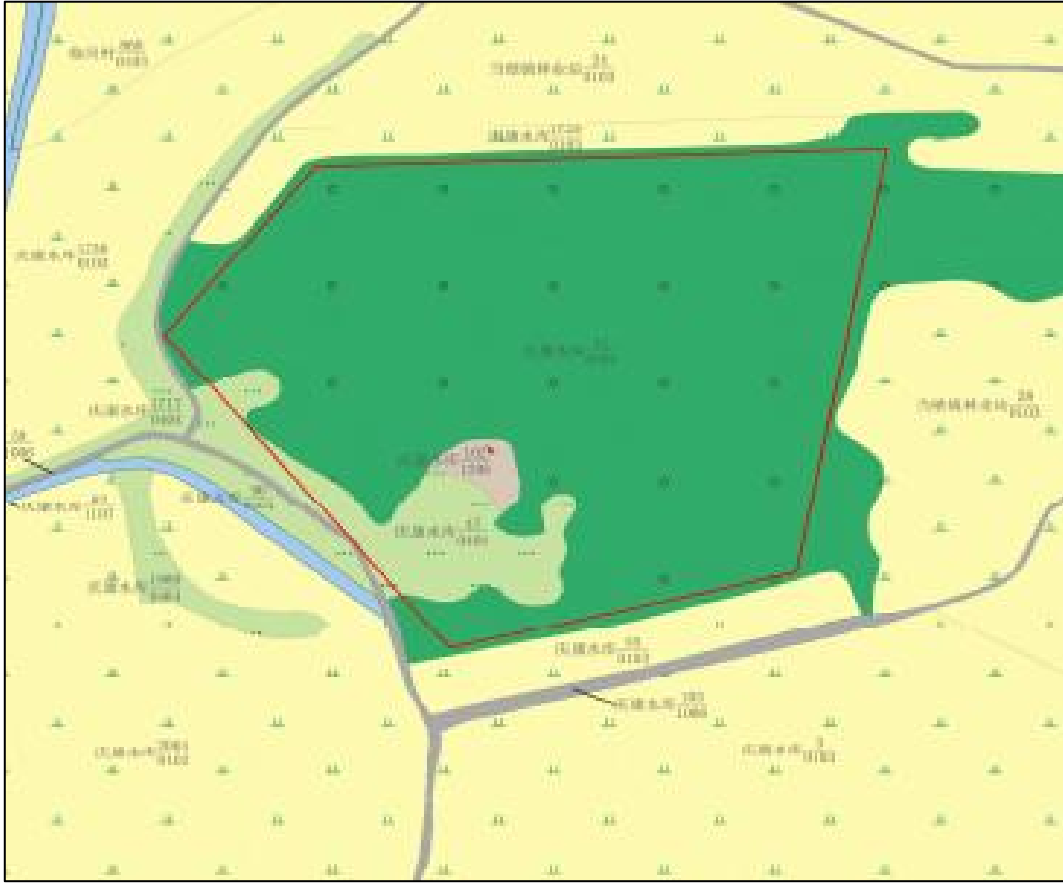
图 2-6 密山市当壁镇庆康村水库东山石料场建筑用花岗岩矿土地利用现状图

| 权属 | | 地类 | | | | 合计 |
|---|---|---|---|---|---|---|
| 黑龙江省密山市 | 庆康水库 | 5.3806 | 0.5516 | 0.0014 | 0.0874 | 6.0210 |

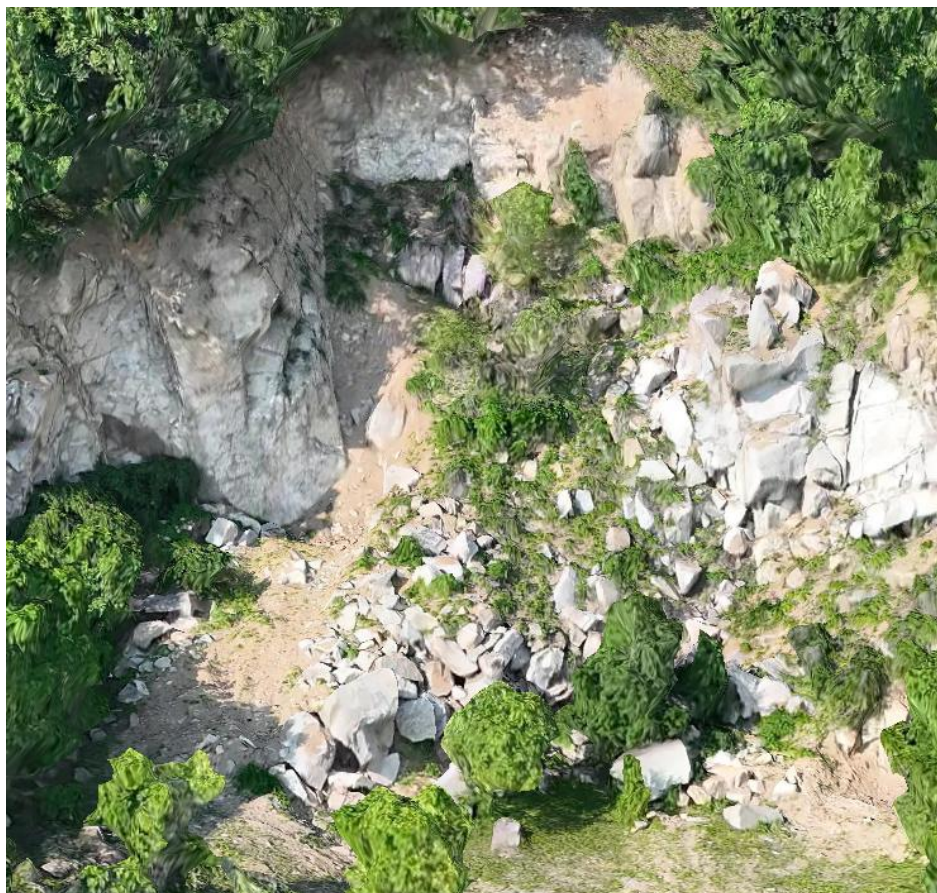
照片3-1 崩塌体现状

根据本次现场调查发现在矿区内现分布历史小采坑三处, 采坑边坡处存在崩塌隐患点, 高度11~24m, 边坡角45°-65°左右。岩体稳定性较差, 崩塌体积约为2-8m<sup>3</sup>, 岩体结构坚硬, 岩石块径较大, 岩体易失稳产生崩塌。矿区崩塌地质灾害规模小, 主要危害对象为露天采坑施工设备及作业人员, 人员较分散, 危害人员程度较轻。受威胁人

数小于3人，可能直接经济损失小于10万元。崩塌隐患点所在边坡为临时边坡，随矿山进一步开采，崩塌地质灾害隐患会逐步消除。发育程度弱，危害程度小，危险性等级小。

依据矿山开采设计，其最终边坡角为 $55^{\circ}$ 。针对节理发育、岩体破碎的坡段，以及表面存在的浮石、危岩，设计采用“机械清理为主、人工配合为辅”的方式进行系统修整，清除松动岩体，消除崩塌地质灾害隐患，确保边坡整体稳定。
